伝統技術の〝尻挟み継ぎ〟

茶室土庇補修工事

2019　木造建築施工現場実習

鹿児島県立宮之城高等技術専門校

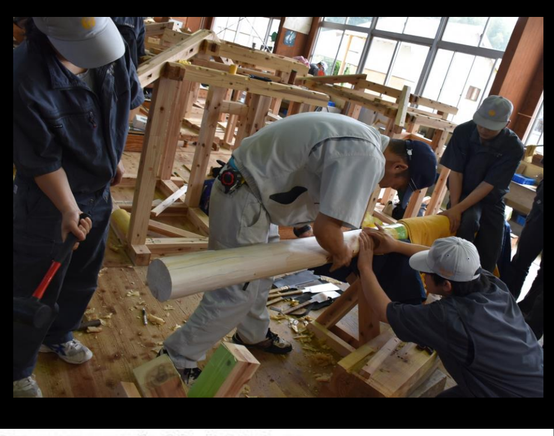
宮之城高等技術専門校は、薩摩川内市の数寄屋造りの茶室を補修する現場実習で、木造建築の伝統技術に挑戦している。建築工学科2年生15人が土庇（どひさし・地面に柱を立て、深く張り出した庇）の腐った柱部分を取り除き、新しい材料で継ぎ足す根継ぎといわれる作業に取り組んでいる。

丸太の金輪継ぎなどに挑んだ専門校生＝薩摩川内市の現地

作業は、土庇の柱（丸太・直径120㎜、長さ約3ｍ）3本の根継ぎ。そのうち2本は偶然にも取り外せたため、腐った部分を切り落とし、磨き丸太として茶室や数寄屋に重用された北山杉を使用。両部材の口にT字形の目違いをつけて組み合わせ、栓を差して固定する金輪継ぎを製作した。土台となる石も川内川から、利用できそうなものを調達。生徒らは3班に分かれて、上村大作技術主査の指導のもと、各作業に取り組んだ。20日ごろには工事を終える予定。
