## IV 異常気象の概況

### 1 異常気象別各地の降雨状況

### 2 気象概況と出水の状況及び一般被害

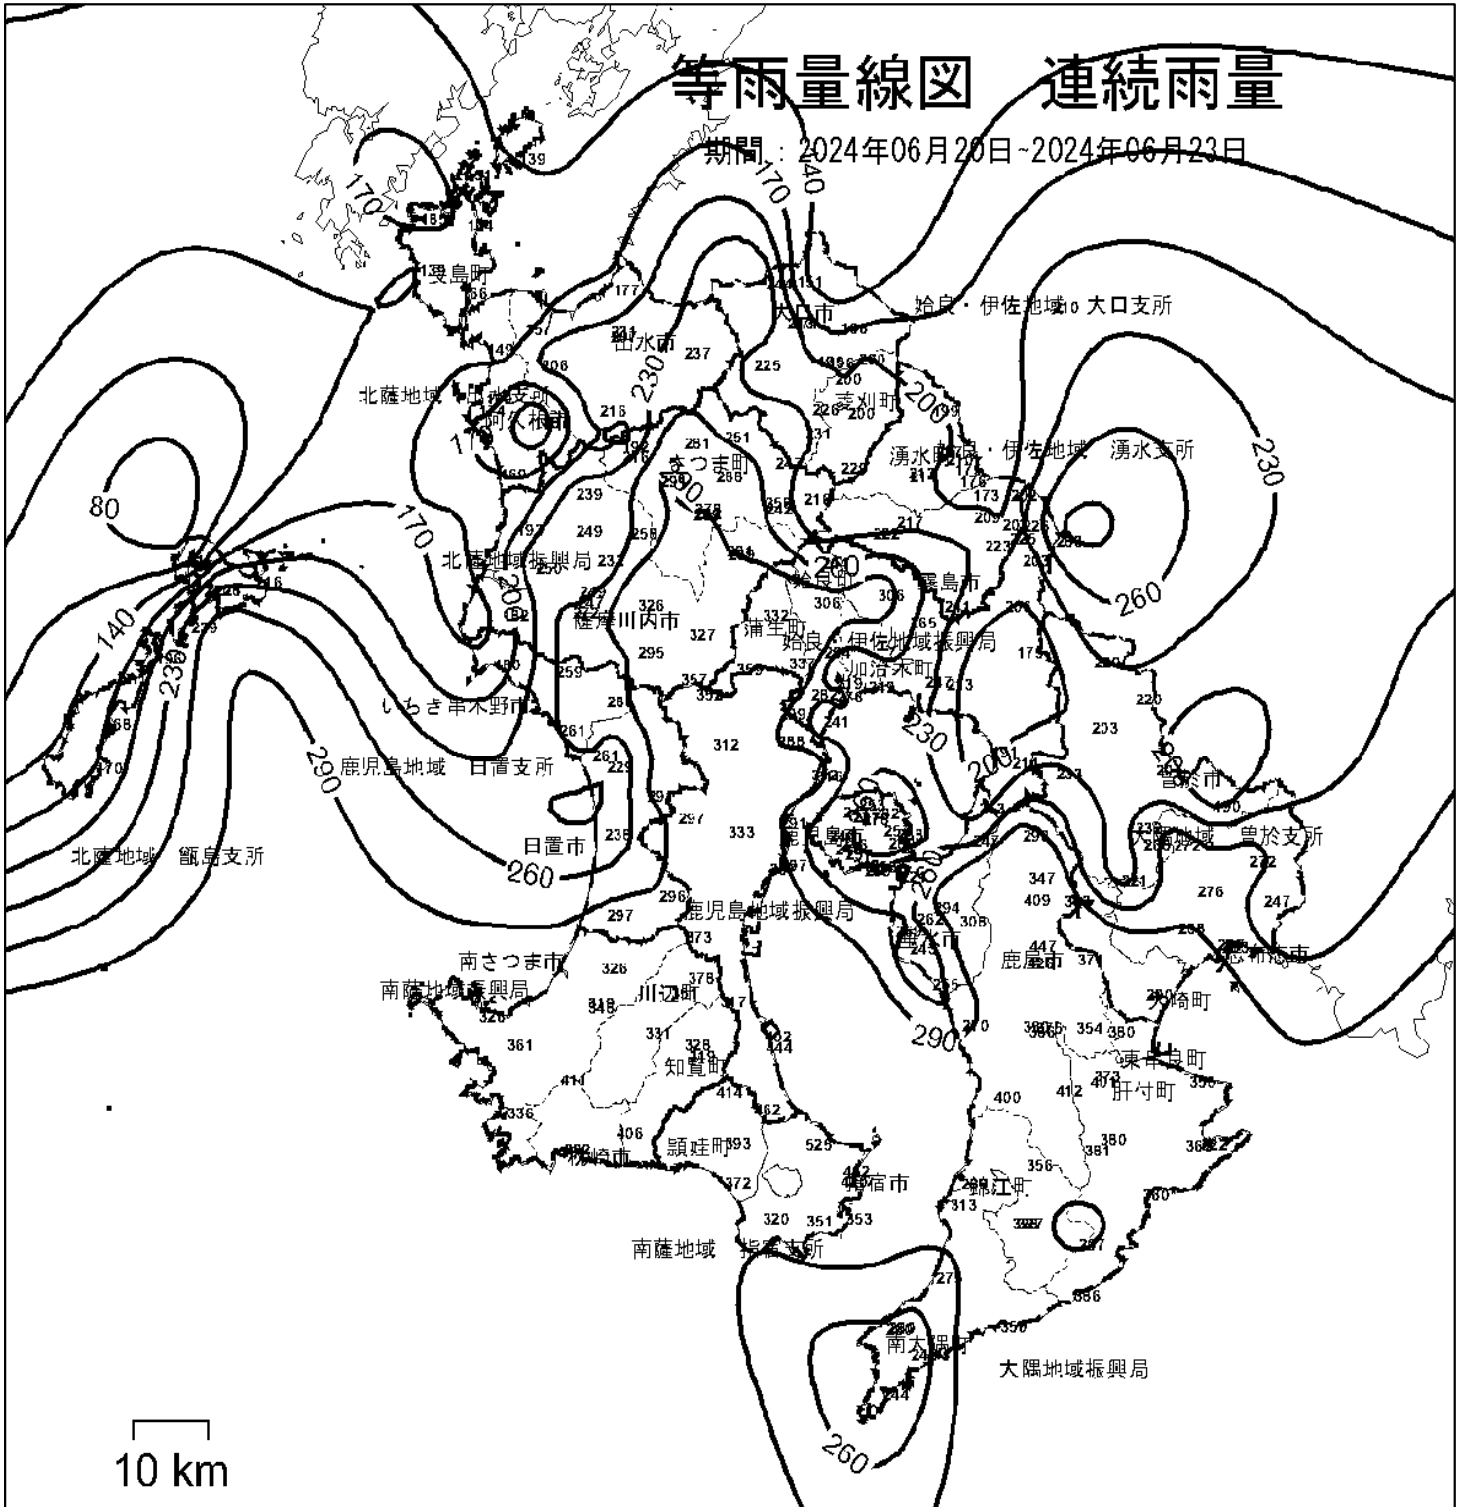
# 等雨量線図 連続雨量

期間：2024年06月20日~2024年06月23日

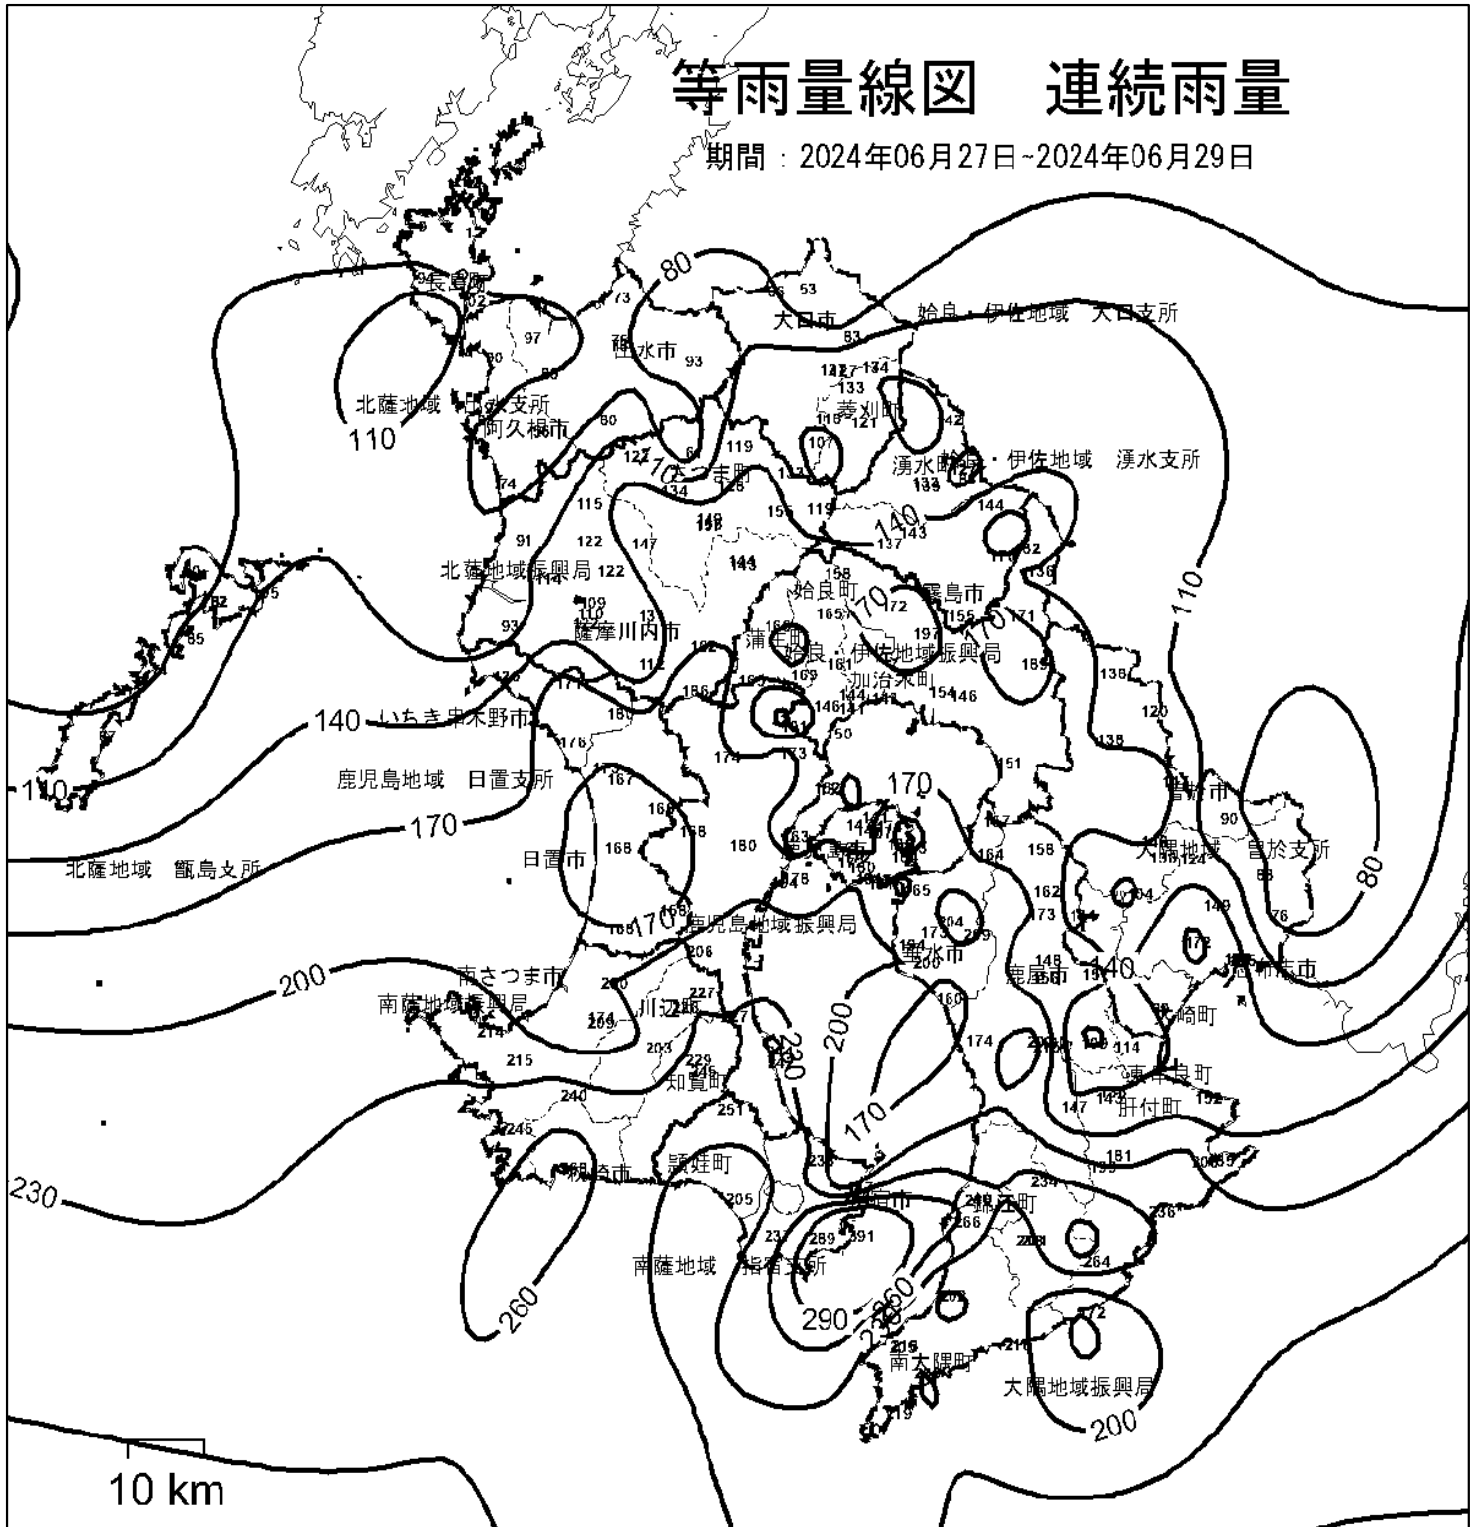
# 等雨量線図 連続雨量

期間：2024年06月27日~2024年06月29日
